## Penilaian Kinerja Dan Angka Kebutuhan Nyata Operasi dan Pemeliharaan (AKNOP) Daerah Irigasi (D.I) Jeuram Kabupaten Nagan Raya

Devi Yulianti<sup>1)</sup>, Cut Suciaina Silvia<sup>2)</sup>, Aulia Rahman<sup>3)</sup>  
Jurusan Teknik Sipil, Fakultas Teknik Universitas Teuku Umar,  
Meulaboh, 23615, Indonesia  
Email: [deviyulianti4362@gmail.com](mailto:deviyulianti4362@gmail.com)<sup>1)</sup>, [coetsilvia@utu.ac.id](mailto:coetsilvia@utu.ac.id), [auliarahman@utu.ac.id](mailto:auliarahman@utu.ac.id)

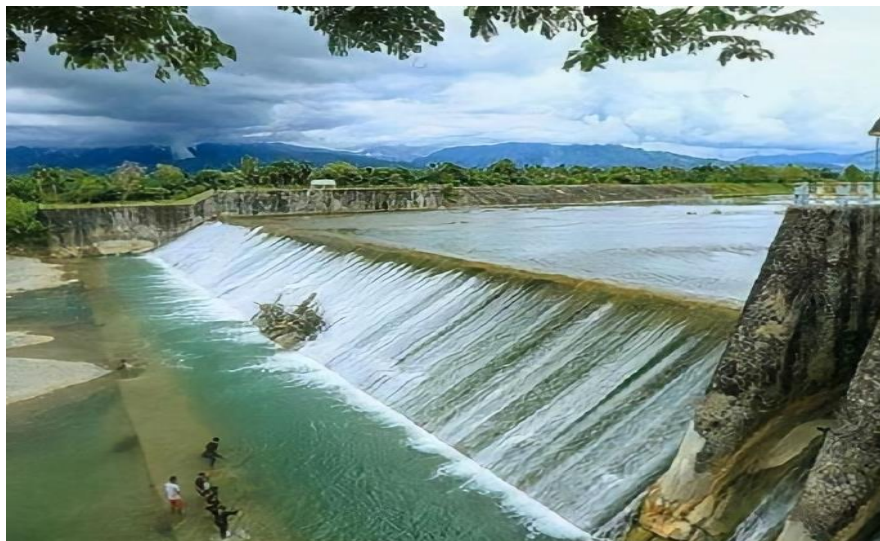
Gambar 2 Kondisi Bangunan D.I Jeuram

Bangunan utama bagi D.I Jeuram berupa bendung tetap dan bangunan utama ini terdiri atas *spillway* yang masih berfungsi dengan baik. Namun selimut bendung sudah mengalami pengelupasan, sehingga tulangnya bermunculan keluar disepanjang mercu. Hal ini memang tidak berbahaya dari segi fungsi bendung, tetapi lama kelamaan akan dapat mengurangi stabilisasi bendung.

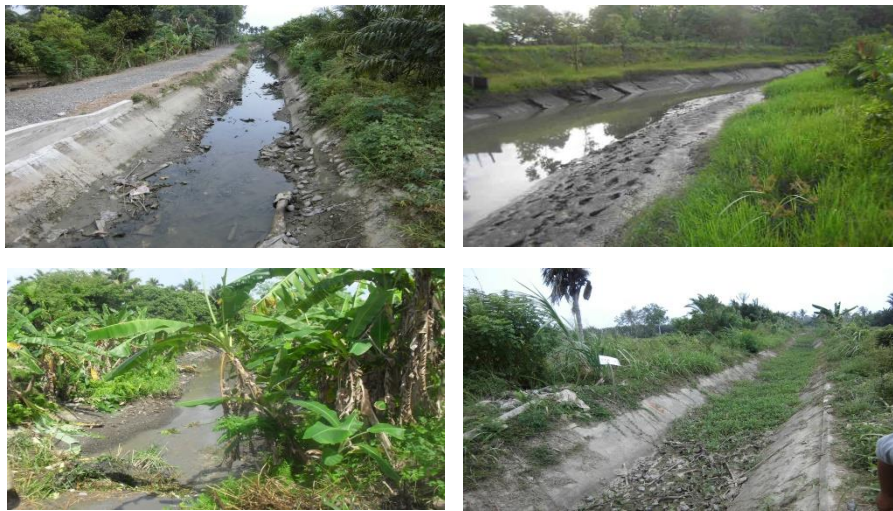
Gambar 3 Foto Kondisi Saluran Sekunder Jeuram

Saluran-saluran utama dari D.I Jeuram secara garis besar dibagi dalam dua saluran utama yaitu saluran-saluran sekunder yang memperoleh air dari saluran primer seunagan dan saluran-saluran sekunder yang memperoleh air dari saluran sekunder jeuram. Kondisi jaringan primer seunagan dalam keadaan tidak terpelihara, begitu juga dengan cabang-cabang sekundernya, bahkan ada bagian-bagian yang tertutup oleh lonsoran tanah dari bukit/talud saluran. Hal ini akan menyebabkan terganggunya pengaliran ke bagian hilir. Saluran sekunder jeuram konstruksinya sebagian berupa saluran dengan perkuatan plat beton tumbuk, dimana saat ini kondisinya rusak sedang

dengan persentase 60,97%. Adapun sebagian talud-talud banyak yang keropos dan dasar salurannya hancur, juga terjadinya pengendapan pada dasar saluran, sedangkan sebagian lagi seperti saluran alam.
