Pemetaan Topografi Jaringan Jalan Dan Kerusakan Jalan Pada Kecamatan Medan Perjuangan

Benjamin Dony Harianto Siregar¹, Wan Alamsyah², Eka Mutia³

^{1,2,3}Program Studi Teknik Sipil, Fakultas Teknik, Universitas Samudra, Langsa, Indonesia

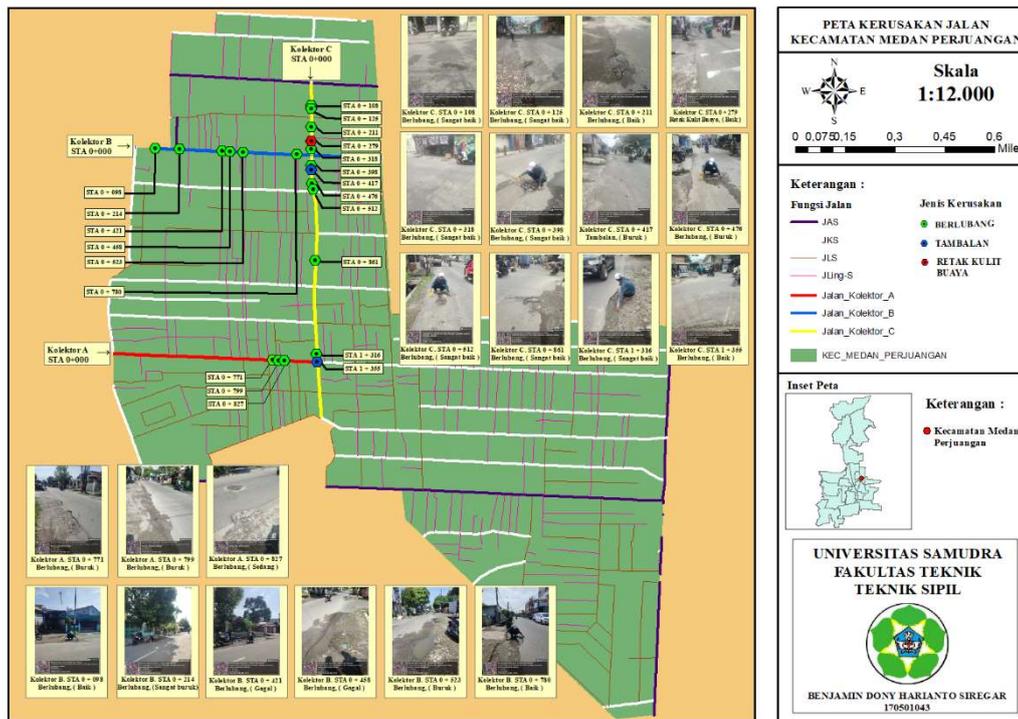
Gambar 2. Peta Kerusakan Jalan Kecamatan Medan Perjuangan

Setelah dilakukan pemodelan peta kerusakan jalan terdapat 3 titik kerusakan pada jalan Pelita I, 6 titik kerusakan pada jalan Mesjid Taufiq, dan 12 titik kerusakan pada jalan Rakyat. Pada setiap jalan memiliki jenis kerusakan yang berbeda-beda mulai dari sempurna sampai paling buruk. Gambar peta kerusakan jalan Kecamatan Medan Perjuangan dapat dilihat pada Gambar 2 di bawah ini:

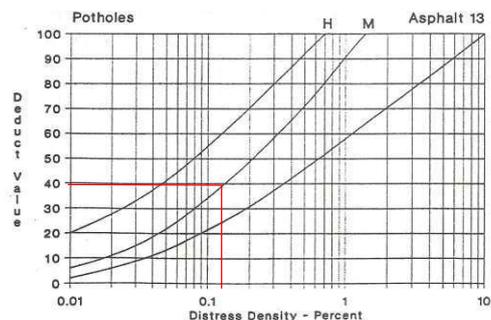
Gambar 3. Grafik *Deduct Value* Lubang

Dari kurva di atas, maka diperoleh nilai *deduct value* untuk segmen 9 dengan jenis kerusakan Lubang sebesar 40.

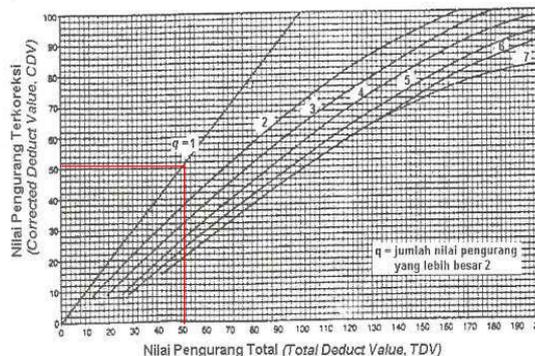
Gambar 4. Grafik CDV Untuk Segmen 9

$$PCI (s) = 100 - CDV = 100 - 40 = 60$$

Maka, klasifikasi perkerasan untuk segmen 9 jalan arteri Kecamatan Medan Perjuangan berdasarkan rating kondisi jalan menggunakan metode PCI adalah Baik (*good*). Artinya kondisi jalan masih dalam keadaan yang baik
