Identifikasi Kerusakan Bangunan Rumah yang Terdampak Banjir di Desa Sidodadi Kecamatan Langsa Lama

Asmaul Husna¹, Lely Masthura², Firdasari³

^{1,2,3}Department of Civil Engineering, Faculty of Science and Technology, Universitas Samudra, Kota Langsa, Indonesia

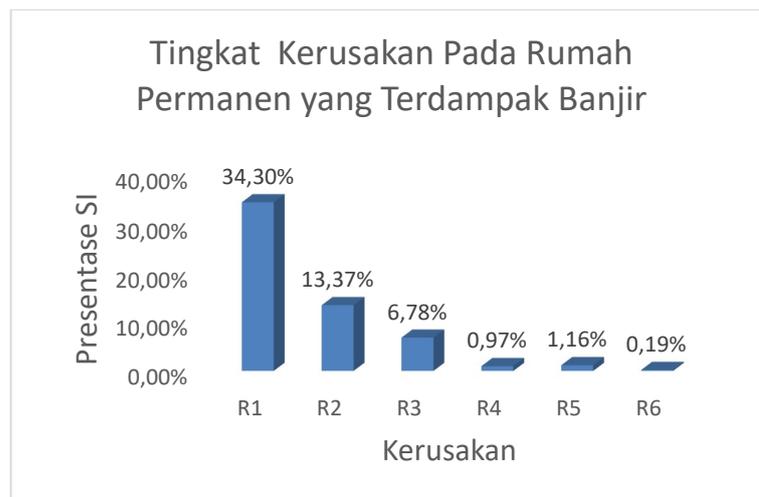
Gambar 1. Grafik tingkat kerusakan rumah permanen

Pada gambar 1 menunjukkan tingkat kerusakan untuk masing-masing kategori adalah sebagai berikut: Kerusakan pada dinding (R1) sebesar 34,30%, lantai (R2) sebesar 13,37%, kusen pintu (R3) sebesar 6,78%, kusen/jendela (R4) sebesar 0,97%, kolom (R5) sebesar 1,16%, dan sloof (R6) sebesar 0,19%.

Berdasarkan hasil perhitungan, dampak banjir terhadap dinding rumah permanen persentase nilai *Severity Index* yang diperoleh saat ini termasuk dalam kategori Tidak Parah. Kerusakan dinding sebesar 34,30% menunjukkan tingginya kerusakan yang dihadapi rumah permanen selama banjir di Desa Sidodadi, Kecamatan Langsa Lama pada bulan Desember 2023. Dinding yang berfungsi sebagai penopang struktural dan penghalang terhadap cuaca, sehingga ketika terendam air, material dinding dapat mengalami kerusakan seperti retak pada dinding, jamur, dan penurunan daya dukung struktural. Pengelupasan plesteran dinding menjadi salah satu indikasi awal dari kerusakan, jika dibiarkan dapat menyebabkan keretakan lebih lanjut atau bahkan keruntuhan dinding akibat tekanan air yang tinggi.

Sementara itu, kerusakan lantai diperoleh sebesar 13,37% dengan tingkat presentase nilai SI berada dalam rentang 12,5% - 37,5% termasuk dalam kategori tidak parah. Kerusakan lantai tidak hanya mempengaruhi kenyamanan penghuni, tetapi juga dapat menimbulkan masalah kesehatan, seperti pertumbuhan jamur akibat kelembapan. Tingkat kerusakan pada kusen/jendela, kusen/pintu juga termasuk dalam kategori sangat tidak parah. Analisis lebih lanjut menunjukkan bahwa kerusakan pada kolom dan sloof juga termasuk kategori sangat tidak parah. Struktur pendukung bangunan ini memiliki daya tahan yang baik terhadap kondisi banjir saat ini. Kolom merupakan elemen vertikal yang memiliki fungsi untuk menahan beban dari bagian atas bangunan. Jika kolom terendam banjir dalam waktu singkat, kerusakan yang terjadi seperti degradasi pada pelapukan pada lapisan cat.
