# PENGEMBANGAN JURNAL PERAWATAN HARIAN DAN PERBAIKAN POMPA WALRUS TPH 2T 3K PADA MESIN CNC SMK STMI BANDA ACEH BERDASARKAN STANDAR KOMPETENSI NASIONAL

Mesin CNC Krisbow VDL-1000 di SMK STMI Banda Aceh mengalami gangguan pada sistem pendingin akibat kebocoran cairan coolant dari pompa sentrifugal multistage Walrus TPH 2T 3K. Kebocoran terjadi pada sambungan flange antara motor dan badan pompa, yang menyebabkan penurunan tekanan dan penghentian aliran coolant. Penelitian ini bertujuan untuk mendokumentasikan prosedur perbaikan dan merancang template jurnal perawatan harian berbasis SKKNI, khususnya unit IMG.PM02.008.01 (Melakukan Perbaikan Mesin) dan IMG.PM02.007.01 (Merencanakan Pemeliharaan Mesin). Metode yang digunakan meliputi observasi lapangan, analisis manual teknis Walrus, serta penerapan prosedur perbaikan dengan penambahan paking tipe non-asbestos. Hasil penelitian menunjukkan bahwa penambahan paking mampu menghentikan kebocoran sepenuhnya. Template jurnal yang dikembangkan mencakup checklist harian, tindakan perbaikan, verifikasi hasil, dan dokumentasi K3LL, sehingga dapat digunakan sebagai acuan operasional di sekolah maupun industri, sekaligus sebagai bukti kompetensi s

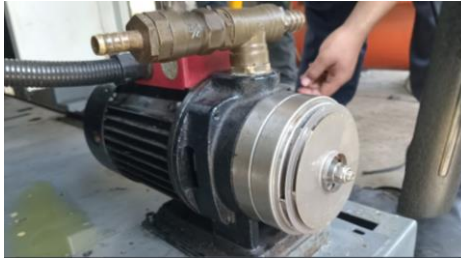
1. **Identifikasi Masalah:** Observasi visual dan inspeksi lapangan terhadap pompa Walrus TPH 2T 3K yang terpasang di mesin CNC Krisbow VDL-1000. Kebocoran teridentifikasi di sambungan flange antara motor dan badan pompa (lihat Gambar 2).
2. **Analisis Dokumen Teknis:** Studi mendalam terhadap *TPH Instruction Manual* dan *TPH Catalog* untuk memahami konstruksi pompa, material flange, dan kemungkinan penyebab kebocoran.
3. **Perencanaan Perbaikan:** Berdasarkan SKKNI IMG.PM02.008.01, dibuat rencana perbaikan yang mencakup:
  - Identifikasi komponen yang rusak (paking).
  - Pemilihan material paking pengganti (non-asbestos, tebal 1,5 mm).
  - Prosedur pembongkaran dan pemasangan ulang.

Gambar 2. Kebocoran cairan coolant pada sambungan flange antara motor dan badan pompa Walrus TPH 2T 3K sebelum perbaikan.

Kebocoran terjadi di sambungan flange antara motor dan badan pompa, yang disebabkan oleh paking lama yang sudah aus dan tidak lagi mampu menahan tekanan cairan. Hal ini sesuai dengan peringatan dalam *TPH Instruction Manual* (hal. 6) bahwa kebocoran pada sambungan dapat menyebabkan hilangnya kemampuan hisap pompa.

- **2.1:** Komponen yang rusak (paking) diidentifikasi.
- **2.2:** Komponen yang rusak (paking lama) dibongkar.
- **2.3:** Kondisi komponen (flange) diperiksa; tidak ditemukan kerusakan fisik.
- **2.4:** Komponen baru (paking non-asbestos, tebal 1,5 mm) dipasang.
- **2.5:** Komponen dirakit kembali dengan urutan yang benar dan torque sesuai standar.

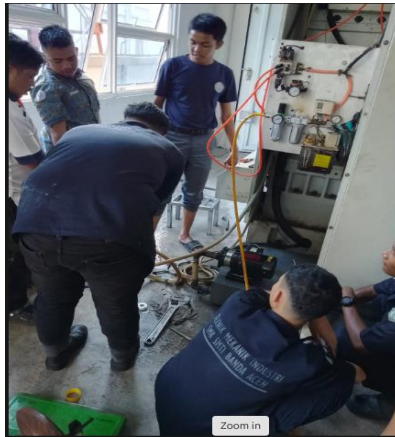
Setelah pemasangan paking baru, pompa dijalankan selama 30 menit. Tidak ditemukan kebocoran sama sekali. Motor bekerja normal tanpa peningkatan suhu yang signifikan. Sistem kontrol Fanuc tidak menampilkan alarm apapun, menandakan tidak ada gangguan pada sistem I/O.

Gambar 3. Pompa Walrus TPH 2T 3K setelah pemasangan paking baru dan siap dioperasikan.
