Analisis Pengaruh Geometrik Jalan Dengan Tingkat Kecelakaan Lalu Lintas Pada Ruas Jalan Jamin Ginting Km 16 – Km 29 Kecamatan Pancur Batu Kabupaten Deli Serdang

Yuhda Azmi¹, Hamidun Batubara², Anisah Lukman³

Program Studi Teknik Sipil, Fakultas Teknik, Universitas Islam Sumatera Utara
Kota Medan, 20217, Indonesia

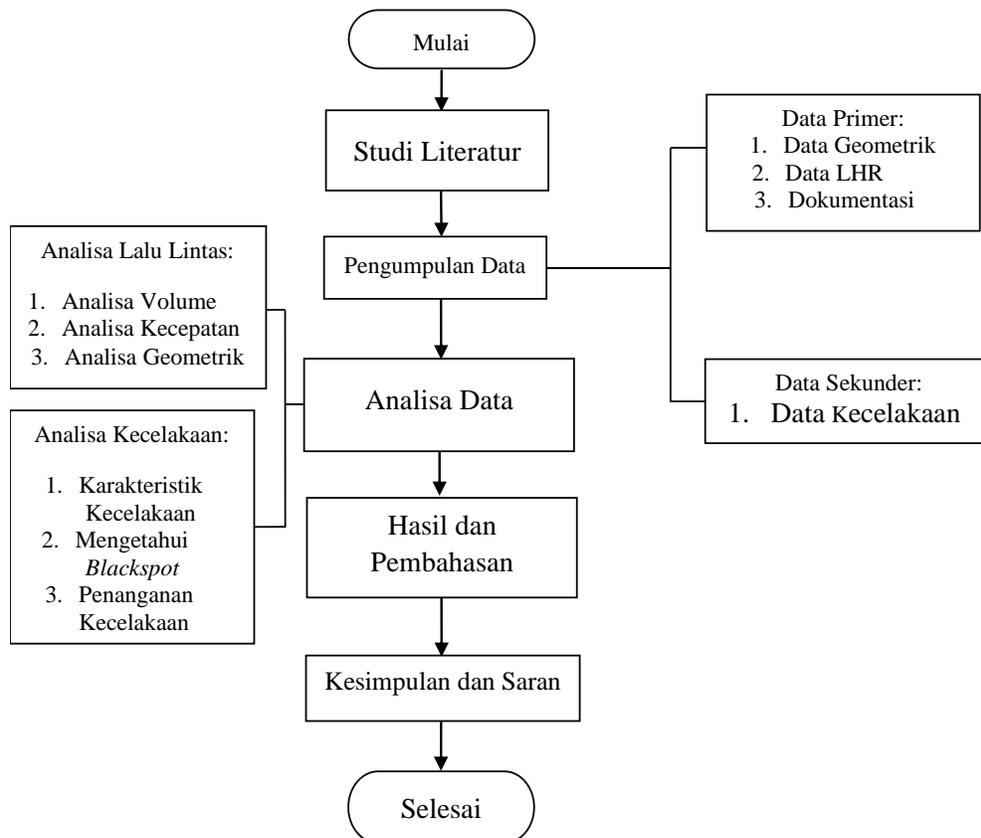
Gambar 1. Bagan Alir Penelitian

Penelitian ini dilakukan dengan beberapa tahapan. Adapun tahapan – tahapan penelitian ini yaitu:

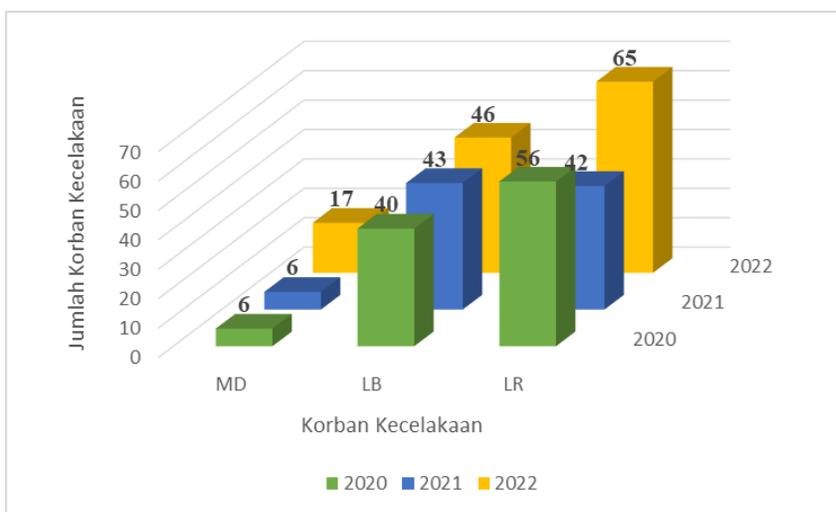
Gambar 2. Tingkat Keparahan Kecelakaan Dari Tahun 2020 Sampai Tahun 2022

Berdasarkan gambar 2 dapat dilihat bahwa dari 219 kecelakaan yang terjadi pada tahun 2020-2022, 69 kasus kecelakaan terjadi pada tahun 2020 dengan korban yang meninggal dunia yaitu 6 orang, luka berat 40 orang dan luka ringan 56 orang. Pada tahun 2021 terjadi penurunan kecelakaan yaitu sebesar 63 kasus kecelakaan dengan korban yang meninggal dunia 6 orang, luka berat 43 orang dan luka ringan 65 orang. Sedangkan pada tahun 2022 kecelakaan yang terjadi sebesar 87 kasus kecelakaan yang meninggal dunia 17 orang, luka berat 46 orang dan luka ringan 45 orang.

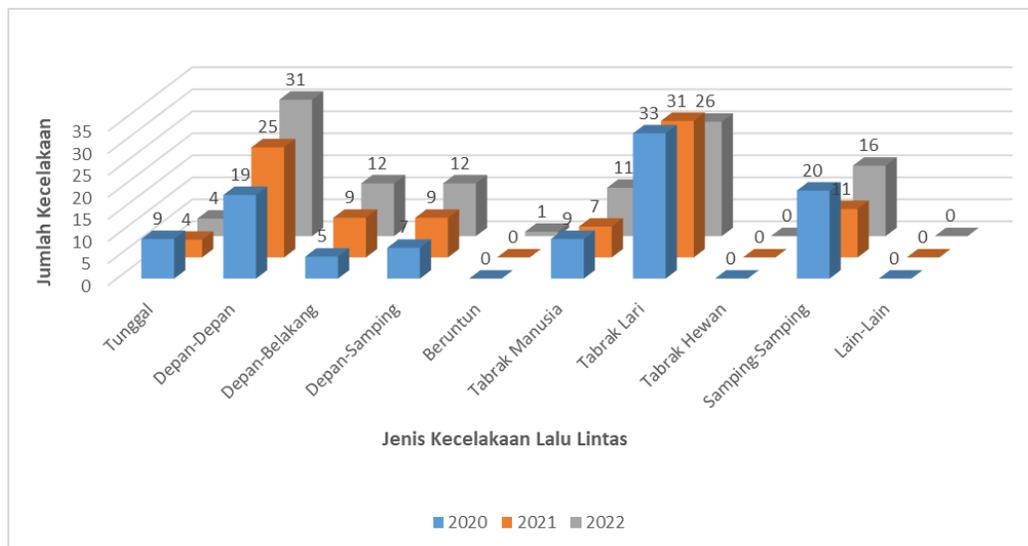
Gambar 3. Jenis Kecelakaan yang Terjadi

Kendaraan yang mengalami kecelakaan mempunyai tipe tabrakan yang berbeda-beda, baik yang terjadi di ruas jalan jalan maupun dipersimpangan jalan. Dan dari tipe tabrakan tersebut adalah tabrakan dari arah depan dengan depan, arah depan dengan belakang, arah depan dengan samping, arah samping dengan samping, tabrak manusia, dan lain-lain (seperti tabrakan tunggal, beruntun, lepas kendali).

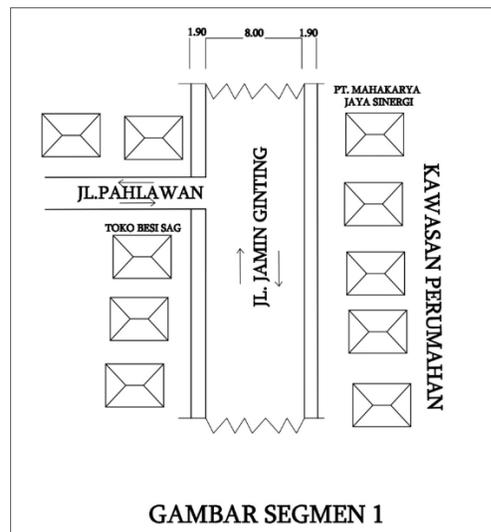
Gambar 4. Daerah Rawan Kecelakaan KM 16 Segmen 1

Data geometrik jalan adalah data yang berisi segmen-segmen dari jalan yang diteliti. Data ini merupakan data primer yang didapatkan dari hasil survey kondisi geometrik jalan secara langsung. Geometrik ruas jalan KM 16 dan KM 18 yang termasuk dalam daerah rawan kecelakaan (DRK) yang masing-masing sepanjang 1 km dibagi menjadi 5 segmen dengan panjang 1 segmen adalah 200 m dan total segmen ruas jalan KM 16 dan KM 18 adalah 10 segmen.

Segmen	Lebar Bahu Jalan	Lebar Badan Jalan	Kemiringan Jalan	Jumlah Laka	Penyebab Laka
1	1,8 m	7,3 m	3 %	7	F. Manusia
2	1,9 m	8 m	6 %	11	F. Manusia
3	1,8 m	7,3 m	3 %	6	F. Manusia
4	1,8 m	7,3 m	3 %	2	F. kend
5	1,8 m	7,3 m	3 %	5	F. Jalan

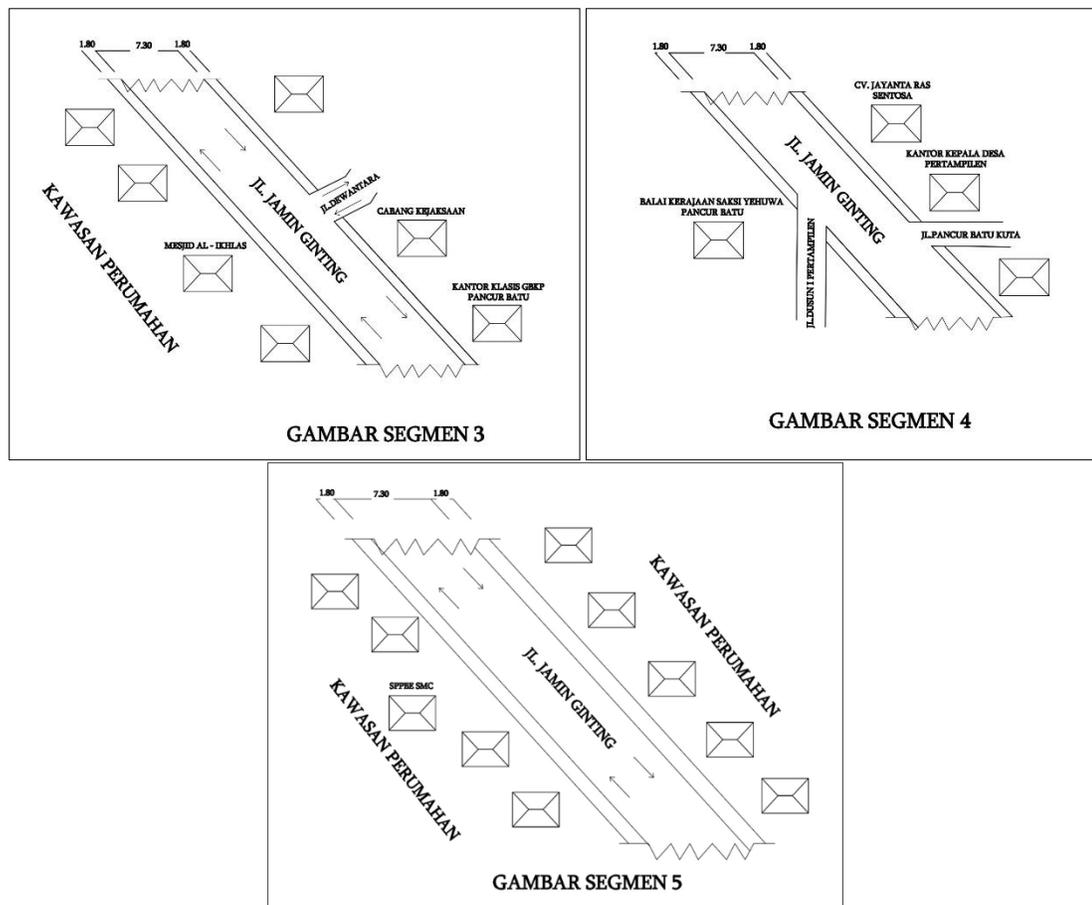
Gambar 6. Daerah Rawan Kecelakaan KM 16 Segmen 3, 4 dan 5

Berikut ditampilkan dalam bentuk tabel penyebab kecelakaan yang terjadi pada segmen 1 sampai dengan segmen 5 KM 16.

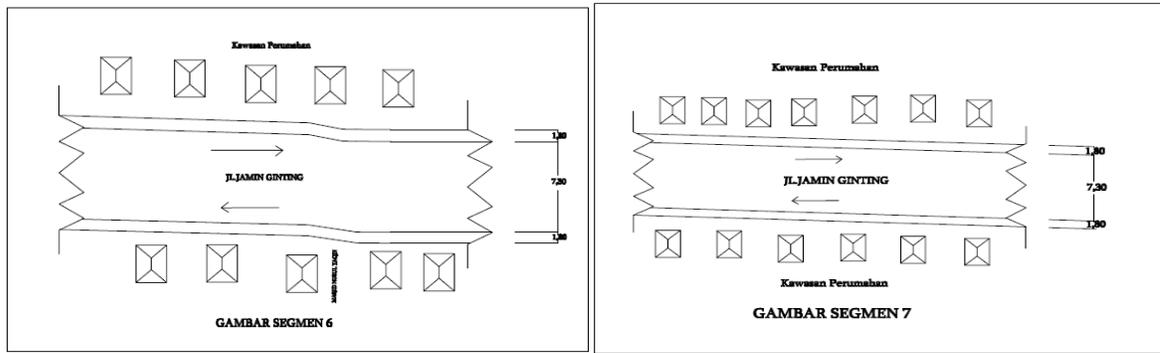
Gambar 7. Daerah Rawan Kecelakaan KM 18 Segmen 6 dan 7

Untuk lokasi daerah rawan kecelakaan pada KM 18 dan pembagian segmen dilihat pada Gambar 7 sampai dengan Gambar 9 dan ditabulasikan data geometrik jalannya serta jumlah kecelakaan dan penyebabnya pada Tabel 4.

Segmen	Lebar Bahu Jalan	Lebar Badan Jalan	Kemiringan Jalan	Jumla Laka	Penyebab Laka
6	0,9 m	7,3 m	3 %	2	F. Manusia

7	0,8 m	7,3 m	3 %	1	F. Manusia
8	0,9 m	7,3 m	3 %	4	F. Manusia
9	0,9 m	7,3 m	3 %	6	F. Geometrik
10	0,8 m	7,3 m	3 %	3	F. Manusia

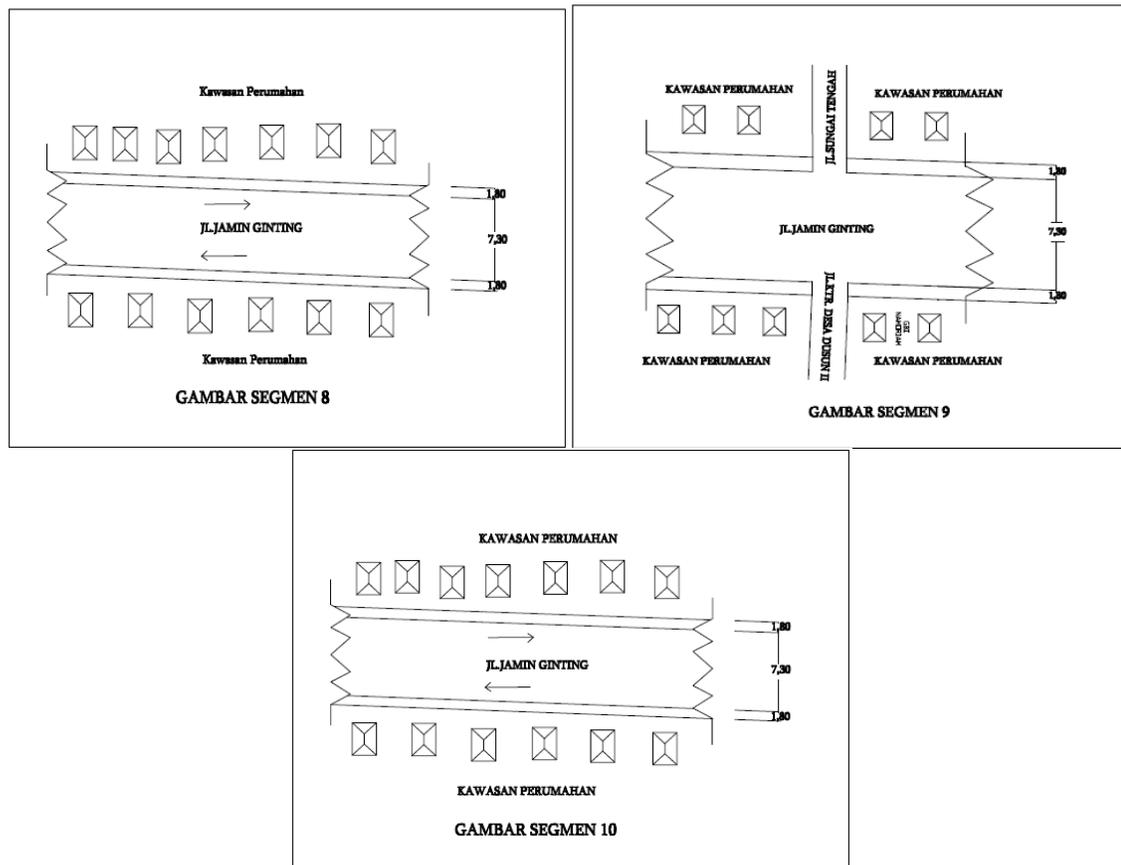
Gambar 8. Daerah Rawan Kecelakaan KM 18 Segmen 8, 9 dan 10

Berikut ditampilkan dalam bentuk tabel penyebab kecelakaan yang terjadi pada segmen 6 sampai segmen 10 KM 18.

Setelah memperoleh data pengukuran lapangan dengan menggunakan GPS, maka didapatkan data setiap titik pada potongan jalan. Kemudian titik-titik tersebut digambar melalui program Auto Cad Land Desktop. Dan dari hasil analisa diketahui hanya segmen 9 pada KM 18 yang kecelakaannya disebabkan oleh faktor geometrik. Serta penuturan menurut masyarakat yang tinggal pada daerah tersebut, juga mengatakan sering terjadi kecelakaan di KM 16 dan KM 18 Jalan Jamin Ginting.

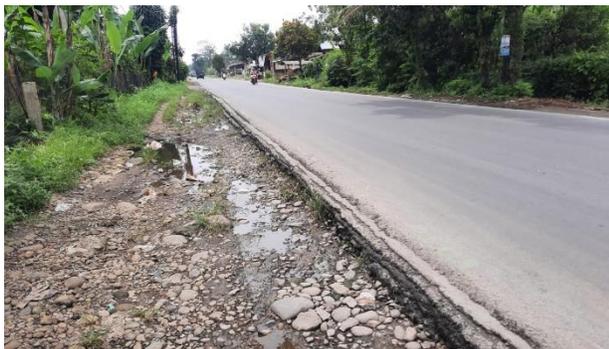
Gambar 9. Kondisi Bahu Jalan KM 18

- Antara ujung tepi badan jalan dengan bahu jalan memiliki perbedaan tinggi lebih dari 10 cm sehingga pengendara sepeda motor mudah terpeleset dan jatuh saat turun ke bahu jalan. Seharusnya antara tepi badan jalan dengan bahu jalan diratakan dengan posisinya menerus terhadap muka perkerasan jalan dengan kemiringan 3-5 %. Berikut adalah salah satu contoh kondisi bahu jalan pada km 18 lokasi penelitian, dapat dilihat pada Gambar 9.

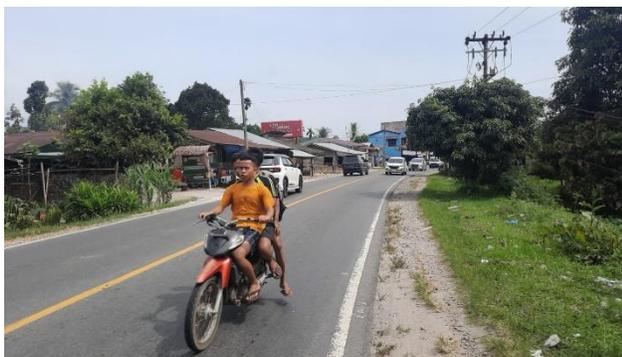
Gambar 10. Pengendara Sepeda Motor yang Berbonceng Tiga

- Banyaknya masyarakat atau pengendara yang tidak disiplin dalam menggunakan jalan, tidak memakai kelengkapan saat mengendarai kendaraan, terutama pengendara sepeda motor. Para pengendara sepeda motor banyak terlihat tidak memakai helm, seperti pada Gambar 10.

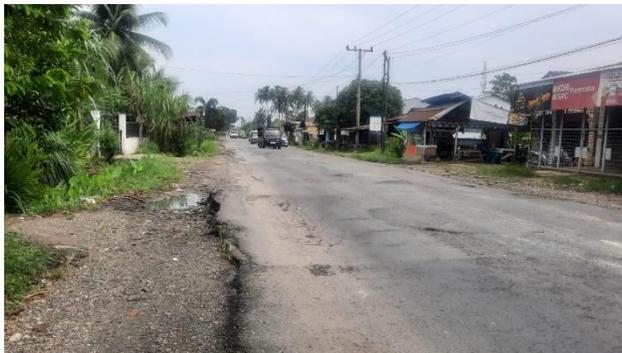
Gambar 11. Kondisi Jalan yang Rusak

- c. Kondisi jalan yang juga berlubang dan rusak pada tikungan yang dimana daerah tersebut memiliki rambu rawan kecelakaan yang jelas bahwasanya hal tersebut dapat membahayakan para pengguna jalan seperti terlihat pada Gambar 4.28 berikut ini.
