Evaluasi Penempatan Rambu-Rambu Lalu Lintas Di Kecamatan Idi Rayeuk Aceh Timur Ditinjau Dari Aspek Kenyamanan Bagi Para Pengguna Jalan

Muhammad Safrizal¹, Eka Mutia², Wan Alamsyah³

^{1,2,3}Program Studi Teknik Sipil, Fakultas Teknik, Universitas Samudra, Langsa, Indonesia

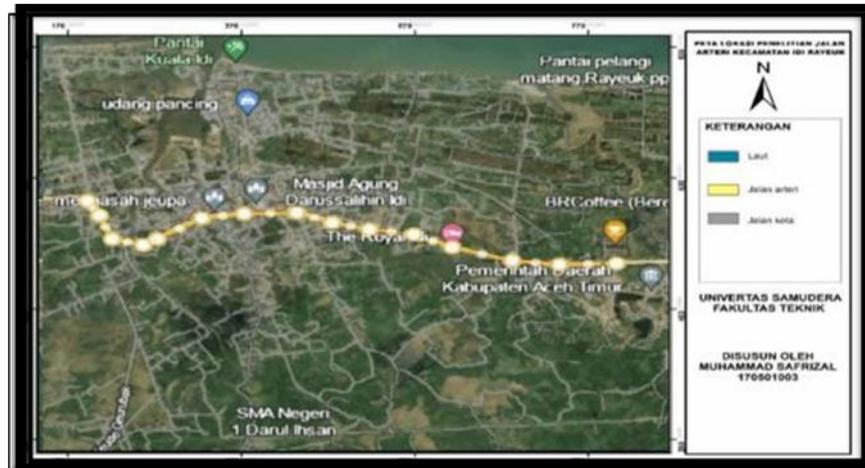
Lokasi dan tempat penelitian adalah tempat dimana penelitian di lakukan, adapun lokasi dan tempat penelitian ini terletak di jalan Petua Husen. Pada tahapan ini akan dihasilkan sebuah kerangka analisis dan rencana survey yang akan dilaksanakan untuk memenuhi kebutuhan yang diperlukan dalam proses analisis nantinya. Selain daripada itu pada tahapan ini juga dihasilkan identifikasi awal permasalahan yang terjadi di lokasi wilayah studi dapat dilihat pada gambar 1.

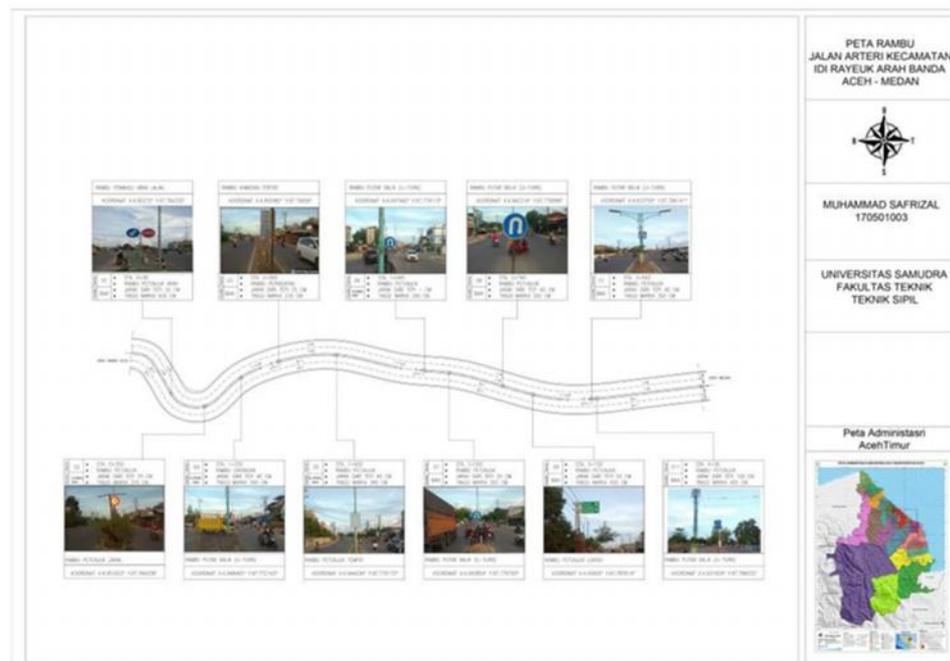
Gambar 2 Peta Rambu di Ruas Jalan Arteri Idi Rayeuk Arah Banda Aceh Medan

Pada ruas jalan Arteri Kecamatan Idi Rayeuk arah Banda Aceh-Medan terdapat 11 titik rambu. Pada jalan tersebut jumlah rambu dengan kondisi baik lebihbanyak dari pada rambu kondisi kurang baik. Dari jumlah tersebut Terdapat 6 titikkondisi rambu baik dan 5 titik kondisi rambu yang kurang baik

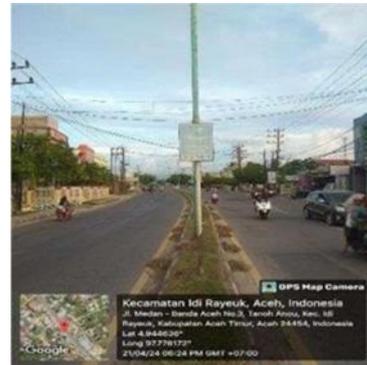
Gambar.4 Contoh rambu kondisi kurang baik

Dari hasil analisis yang dapat diketahui kondisi fisik rambu saat ini terdapat beberapa rambu yang pudar, daun rambu yang sudah bengkok, tiang rambu yang mulai miring tidak tegak, dan rambu yang terhalang oleh pohon. Setelah mengumpulkan data inventarisasi rambu menurut kondisi fisik rambu tersebut dan akan digunakan untuk analisis selanjutnya. Berikut adalah data – data inventarisasi rambu pada masing masing ruas jalan bisa dilihat pada gambar 2.

1. Ketentuan panduan tentang rambu lalu lintas harus di terapkan dengan baik dan benar, karena dapat membantu pengguna jalan dalam melakukan perjalanan dan menekan angka kecelakaan lalu lintas
2. Pada rambu lalu lintas yang sudah pudar seharusnya atau terhalang sangat penting bagi pengguna jalan hal ini harus di lakukan agar rambutetap berfungsi dengan baik
3. Pemasangan beberapa rambu seperti petunjuk harus diterapkan di beberapa tempat seperti di rumah sekolah, SPBU, Tempat Ibadah guna mempermudah bagi pengguna jalan

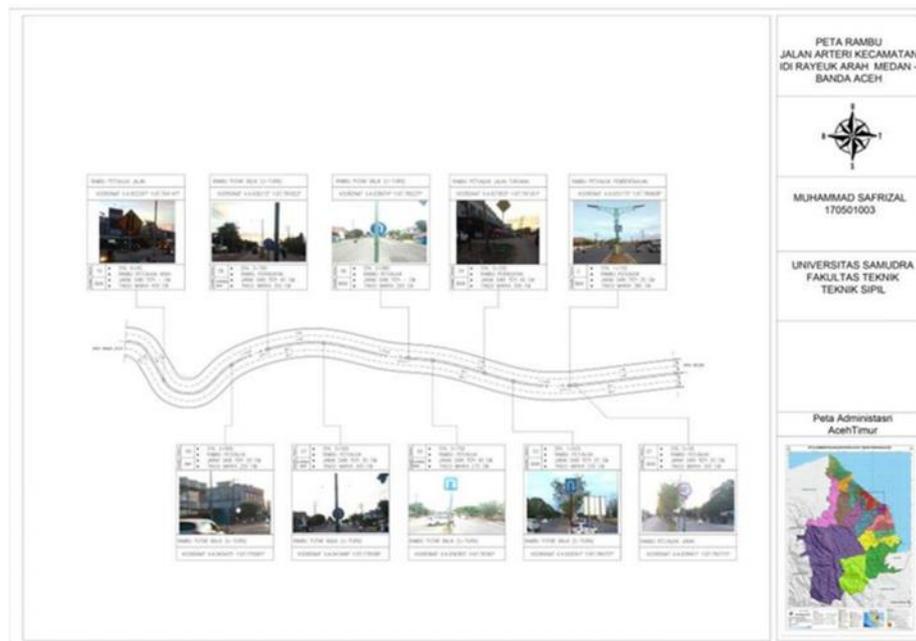
Gambar 5 Peta Rambu di Ruas Jalan Arteri Idi Rayeuk Arah Medan- Banda Aceh

Pada ruas jalan Arteri Kecamatan Idi Rayeuk arah Medan-Banda Aceh terdapat 10 titik rambu. Pada jalan tersebut jumlah rambu dengan kondisi baik lebihbanyak dari pada rambu kondisi kurang baik. Dari jumlah tersebut Terdapat 7 titikkondisi rambu baik dan 3 titik kondisi rambu yang kurang baik

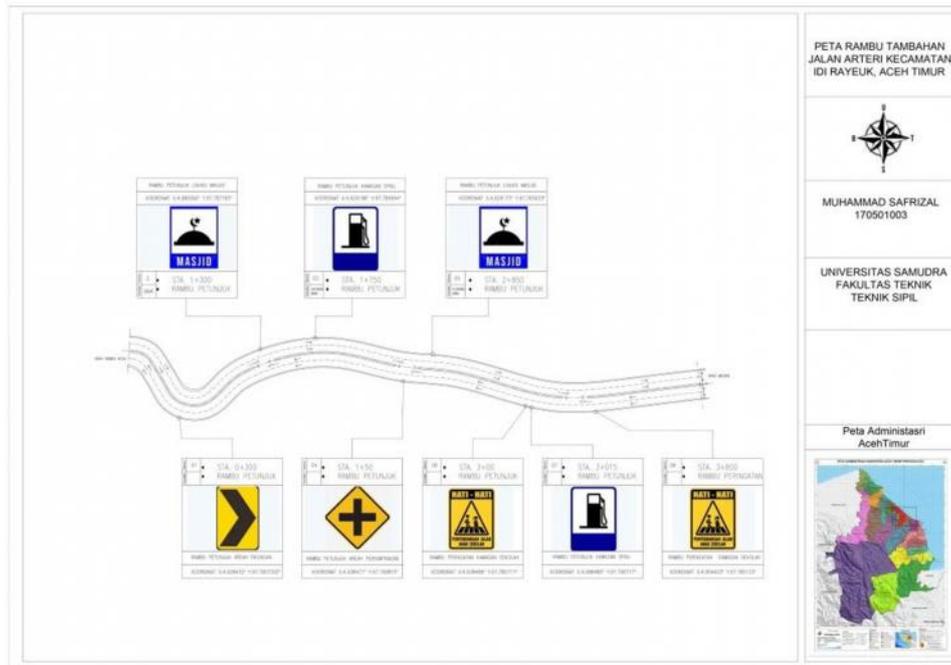
Gambar 8 Peta Evaluasi Penambahan Rambu di Ruas Jalan Arteri Kecamatan Idi Rayeuk

Berdasarkan hasil dari penelitian masih banyak tempat yang harus di tambahkan beberapa rambu, mulai dari rambu petunjuk, rambu peringatan agar memudahkan pengguna jalan dalam melakukan aktivitas berkendara. Dari uraian tersebut berikut beberapa titik lokasi yang harus ditambahkan rambu. Berikut contoh peta penambahan rambu di Jalan Arteri Kecamatan Idi Rayeuk

Dari tabel di atas bisa dilihat bahwa pada ruas Jalan Arteri Kecamatan Idi Rayeuk terdapat 8 titik yang harus ditambahkan rambu di beberapa sta, mulai dari tempat terminal, tempat beribadah ,spbu, simpang empat dan rumah sekolah, guna mempermudah bagi para pengguna jalan dalam menjalankan aktivitas dalam berkendara.
